Ein turmhohes Problem gelöst

Bevenser Spezialisten von Bade Dächer restaurierten Wahrzeichen im dänischen Frederikshavn

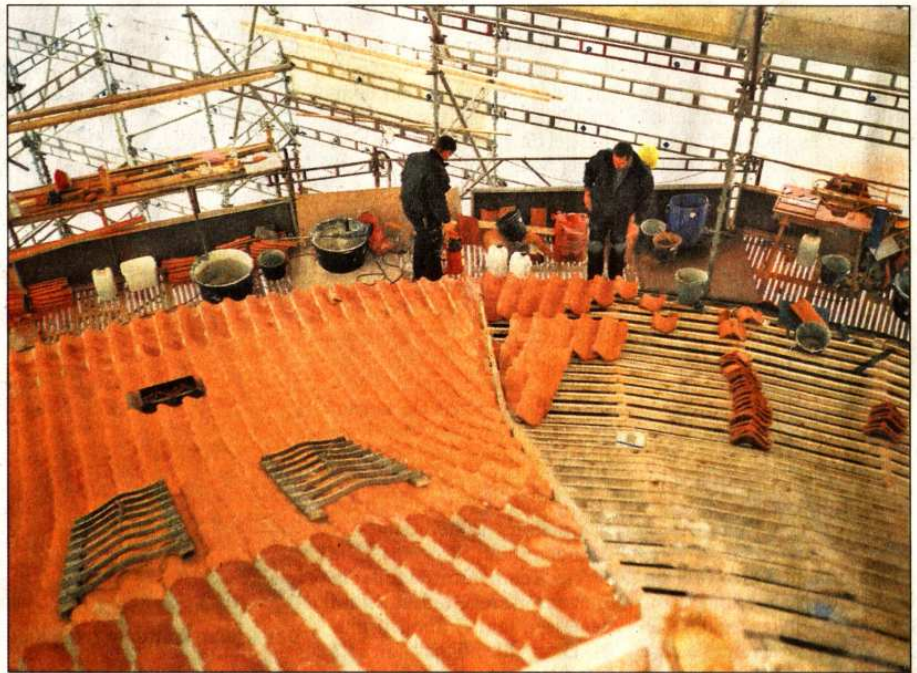
Imposante Meisterleistung: Sieben Wochen lang arbeiteten zwei bis drei Fachleute der Bevenser Firma Bade Dächer an der Restaurierung des Frederikshavner Wahrzeichens mit. Fotos: Privat

„Anfangs waren wir nur beratend tätig“, erinnert sich Hermann Bade, der bereits mehrere Projekte in Dänemark umgesetzt hat. Dann aber konnten sich die Frederikshavner Maurer nicht mehr helfen und baten die deutschen Experten um Hilfe. Und die erkannten schnell des Pudels Kern: „Die Hohlziegel mussten konisch angeschnitten werden“, erklärt Bade. Für das runde Dach, das nach oben hin spitz zuläuft, mussten die Dachziegel im unteren Bereich 22 Zentimeter breit verlegt werden, an der

Turmspitze maßen die Ziegel nur noch zwölf Zentimeter in der Breite. Und so wurde unter Leitung eines dänischen Architekten in mühsamer Kleinarbeit die rund 360 Quadratmeter große Dachfläche neu eingedeckt.

6000 Dachziegel waren berechnet worden. Am Ende aber wurden 7500 für das neue Dach des Pulverturms benötigt, weil das aufwändige Zuschneiden zusätzliche Ziegel kostete. Alles andere aber, zieht Hermann Bade Senior abschließend Bilanz, sei absolut plangemäß verlaufen. Auch die Zusammenarbeit mit den dänischen Kollegen – obwohl die anfangs offenbar doch ein wenig eingeschnappt gewesen seien, weil sie das Dachproblem allein nicht hatten lösen können...

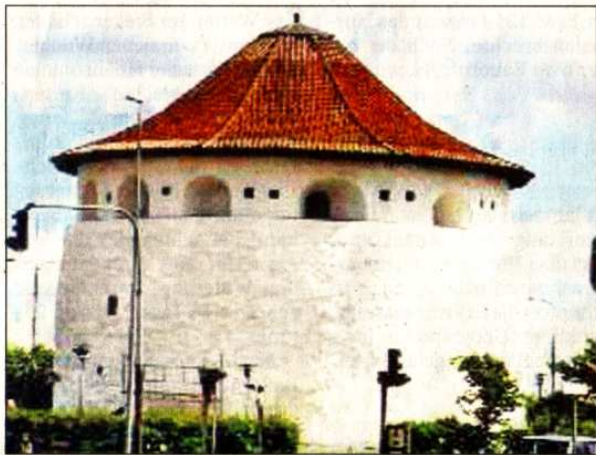
Etwa 20 Meter im Durchmesser und 18 Meter hoch: Der Pulverturm von Frederikshavn vor der Restaurierung.

Bad Bevensen/Frederikshavn. Das Dach ist rund. Die Ziegel sind flach. – Damit stellte sich das Problem, vor dem die Fachleute im dänischen Frederikshavn standen, zunächst als unlösbar dar. Denn die 100 Jahre alte Dacheindeckung ihres Wahrzeichens, des Pulverturms, musste dringend erneuert werden.
